## **RELATÓRIO CONSOLIDADO DA VISITA TÉCNICA À UNIDADE DE PLANEJAMENTO 3 (UP- 3)**

### **COMITÊ GESTOR DO PLANO DE GESTÃO INTEGRADA DA ORLA MARÍTIMA DE MACEIÓ**

RELATÓRIO DA VISITA TÉCNICA  
PLANO DE GESTÃO INTEGRADA DA ORLA – PGI/AL  
COMITÊ GESTOR DA ORLA DE MACEIÓ/AL  
SOCIEDADE CIVIL E TÉCNICOS DO INSTITUTO DE PLANEJAMENTO E  
LICENCIAMENTO URBANO E AMBIENTAL – IPLAM

CONTEXTO:  
DADOS LEVANTADOS PELA VISITA TÉCNICA NA UPA3 NO DIA 23 DE JANEIRO  
DE 2026

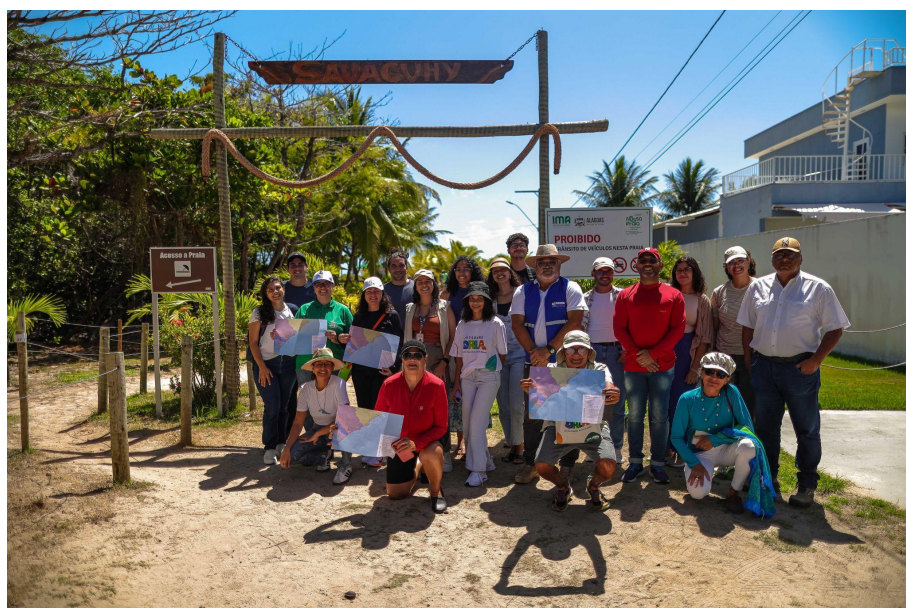
Figura 1: Acesso à praia de Sauaçuhy

Ao longo de todo o percurso, foram observadas, a partir do ônibus, a significativa distância entre os acessos à praia, a inexistência de acessos públicos abertos em

determinados trechos, bem como a ausência de sinalização adequada e de padronização nos acessos existentes.

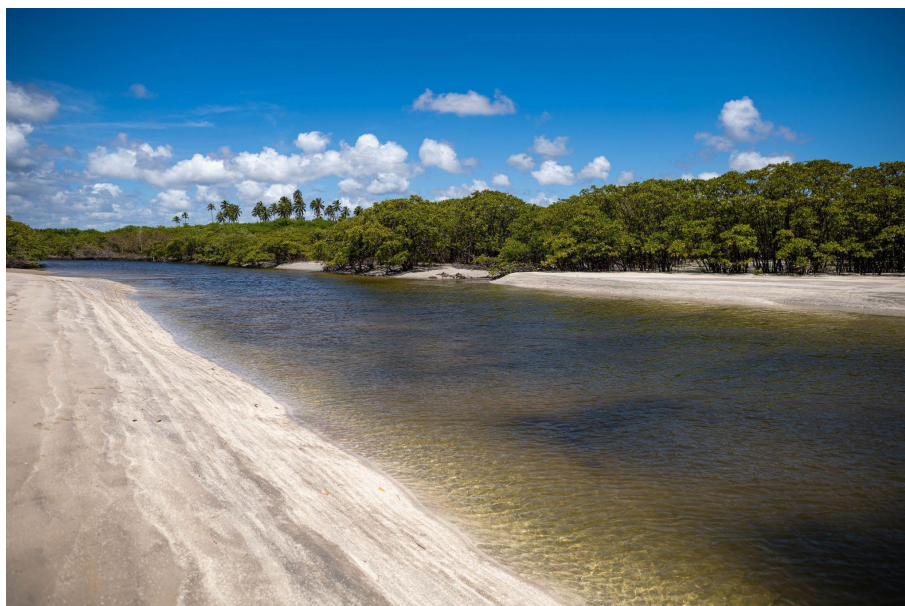
Figura 2: Foz do rio Sauaçuhy

Na primeira parada, o grupo deslocou-se a pé até a foz do Rio Sauaçuhy, onde Marisa Beltrão, Kedyna Tavares e Roberto Monteiro apresentaram considerações técnicas acerca das diferentes faixas da praia conforme o perfil costeiro, bem como sobre a variação da calha do rio. Foram discutidas a importância do respeito às dimensões mínimas para ocupação e as implicações relacionadas ao licenciamento ambiental nas áreas sensíveis do território.

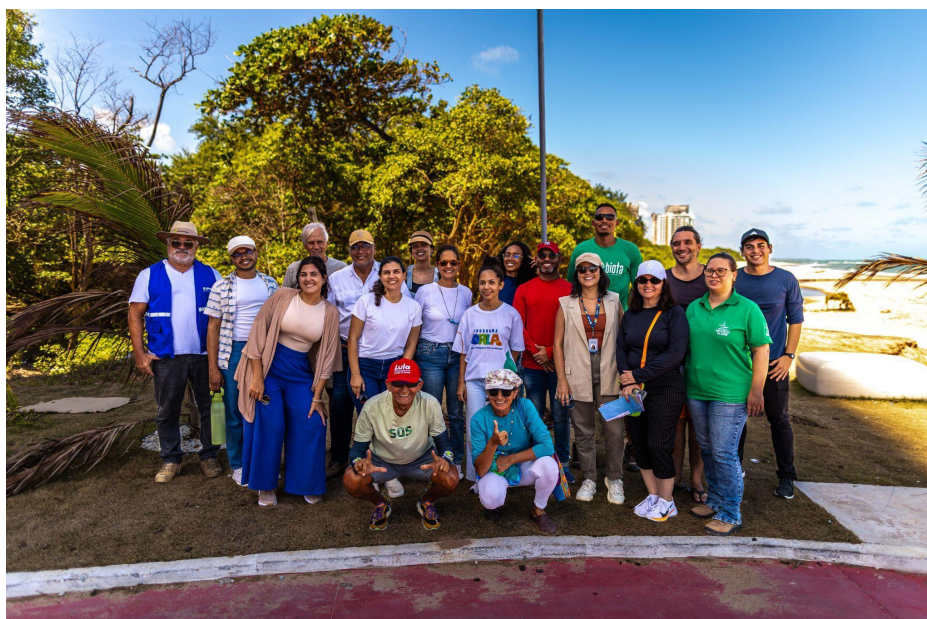
Figura 5: Acesso à praia de Jacarecica

Na parada seguinte, na foz do Rio Jacarecica, o grupo debateu questões relacionadas aos acessos à praia e ao padrão de ocupação edilícia no litoral norte. Kedyna Tavares, retomando as considerações anteriormente apresentadas por Marisa Beltrão, questionou o professor Gabriel Le Campion acerca do método mais adequado para a limpeza do sargaço na faixa de areia. O professor esclareceu que a coleta manual, com o auxílio de ciscadores, configura-se como a alternativa mais apropriada para esse tipo de ambiente, por reduzir significativamente os impactos sobre a biodiversidade local.

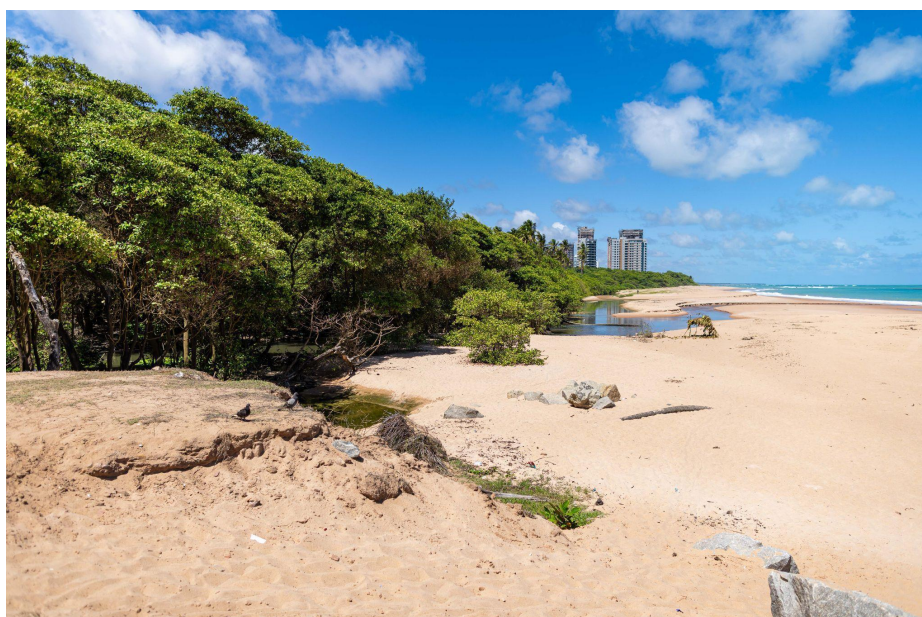
Figura 6: Rio Jacarecica com o edifício Evolution Sea Park ao fundo

Durante a vistoria, constatou-se a presença de construções irregulares em áreas ambientalmente sensíveis, como manguezais e restingas, além de edificações residenciais de grande porte implantadas em Áreas de Preservação Permanente (APPs). Foram apontados impactos significativos nesses biomas característicos de foz de rios, tais como pisoteamento, supressão e queima de vegetação nativa, bem como descarte irregular de resíduos sólidos.

Também foi discutido o avanço dos processos erosivos na região, associados diretamente a intervenções antrópicas de maior impacto, como o uso intensivo de recursos naturais e o adensamento construtivo. O professor Gabriel alertou para os reflexos dessas dinâmicas sobre o ecossistema marinho e reforçou a importância da preservação e recuperação da vegetação de restinga, manguezais, matas ciliares e da proteção de encostas como medidas estruturantes para mitigação da erosão costeira.

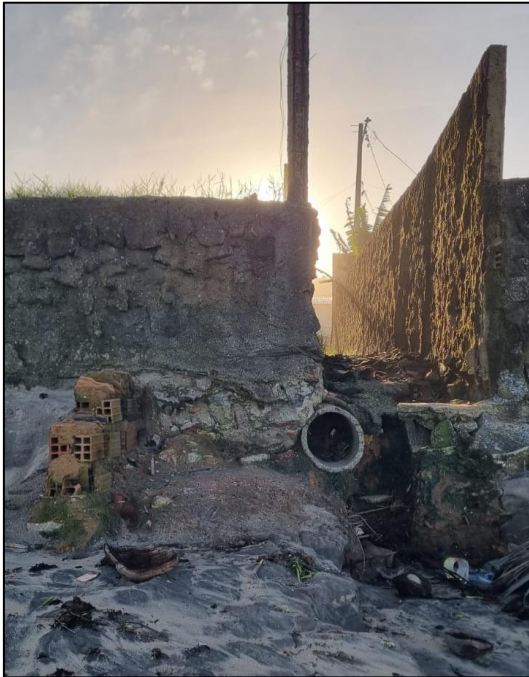
FOTOS 1 E 2:

- 3) Outro ponto recorrente nas reuniões do Comitê é a falta de planejamento e ordenamento dos acessos as praias. Tratam-se de um tema urgente diante dos problemas de acidentes nos poucos locais de acesso que se encontram em péssimas condições. Bem como, à falta de padronização, distanciamento não permitem o livre acesso aos moradores e frequentadores, principalmente, para pessoas cadeirantes. Em toda extensão da UP3

OBJETIVO DE  
DEMONSTRAR AS  
INCONFORMIDADES DOS  
ACESSOS A PRAIAS DE  
RIACHO DOCE E GARÇA  
TORTA.

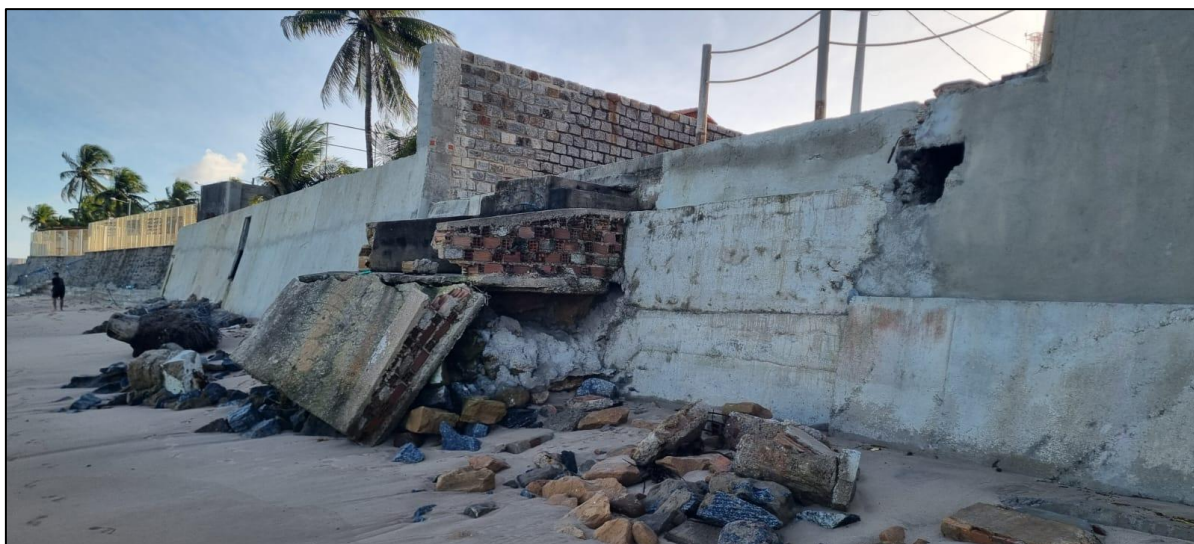
- 5) A retirada dos escombros, entulho e outros resíduos da faixa de areia, em relação as ações pontuais de retiradas propostas não houve nenhum avanço. Assim como, resoluções compatíveis com o diálogo mantido com representantes da ALURB, SEMURB e comunidade local para um efetivo trabalho de destinação correta de resíduos sólidos através dos “Agentes de Educação Ambiental”, considerando inclusive a necessidade de se criar estruturas de apoio para pontos de coleta de materiais recicláveis e poda para compostagem.

FOTO 3: OBJETIVO DE REGISTRAR OS ESCOMBROS AO LONGO DA FAIXA DE AREIA DAS PRAIAS DE GARÇA TORTA E RIACHO DOCE

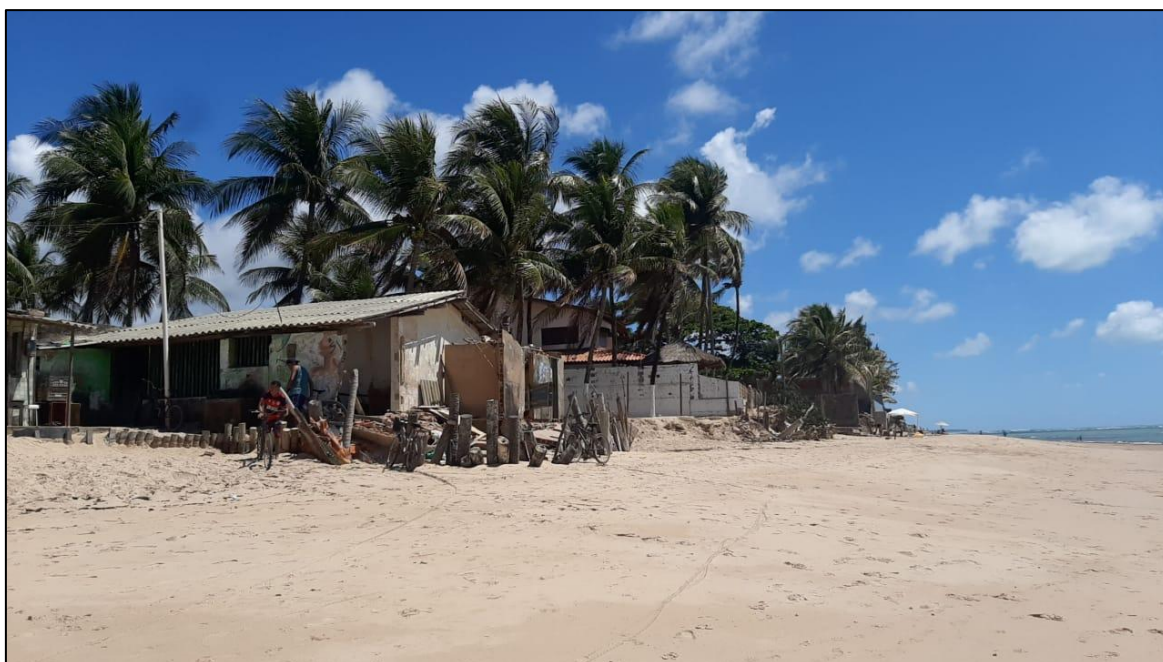
- 7) A temática da Erosão Marinha precisa ser devidamente contextualizada, pois o reflexo do chamado “avanço do mar” não é um fenômeno isolado, este ocorre principalmente devido as intervenções antrópicas de impacto quanto ao uso dos recursos naturais e ocupação desordenada do território. Este processo foi continuamente observado durante todo percurso da visita e falado com propriedade pelo Prof. Gabriel, ao se referir ao processo de consequências em série quando há falta de ordenamento territorial da Zona Continental, isto acarreta impactos graves sobre o ecossistema marinho. Destacou a importância da preservação e conservação da vegetação de restinga, manguezais, matas ciliares e proteção das encostas como forma de mitigar a erosão marinha.

FOTO 4: OBJETIVO DE REGISTRAR A VULNERABILIDADE DA BALANÇA DE PEIXE DE GARÇA TORTA FRENTE AO PROCESSO DE EROSÃO MARINHA

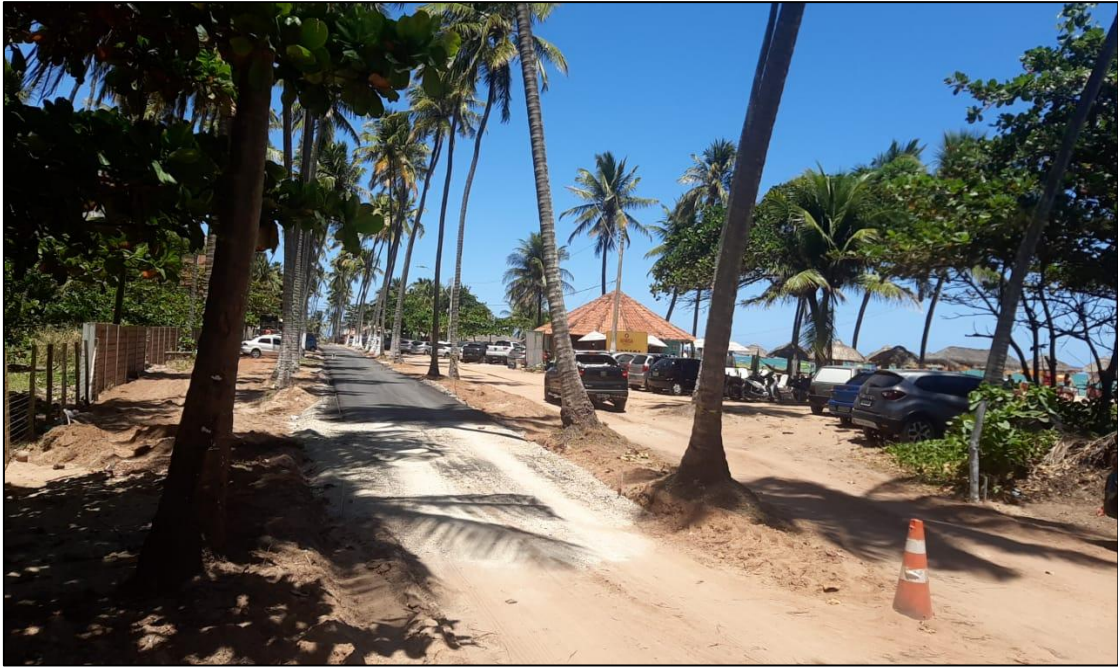
Ipioca. Vale ressaltar, que recentemente foram derrubados coqueiros e outras árvores na orla de Guaxuma e realizada a pavimentação com asfalto. Este fato chocou não apenas moradores, mas integrantes da Sociedade Civil representados no Comitê Gestor da Orla de Maceió. Outro exemplo, foi observado a recente pavimentação das vias internas do Residencial Sauaçuhy com material asfáltico e inclusive invadiu a área do manguezal.

FOTO 5: OBRAS DE INTERVENÇÃO NA ORLA DA PRAIA DE GUAXUMA EM DESCONFORMIDADE COM A IMPLEMENTAÇÃO DO PGI

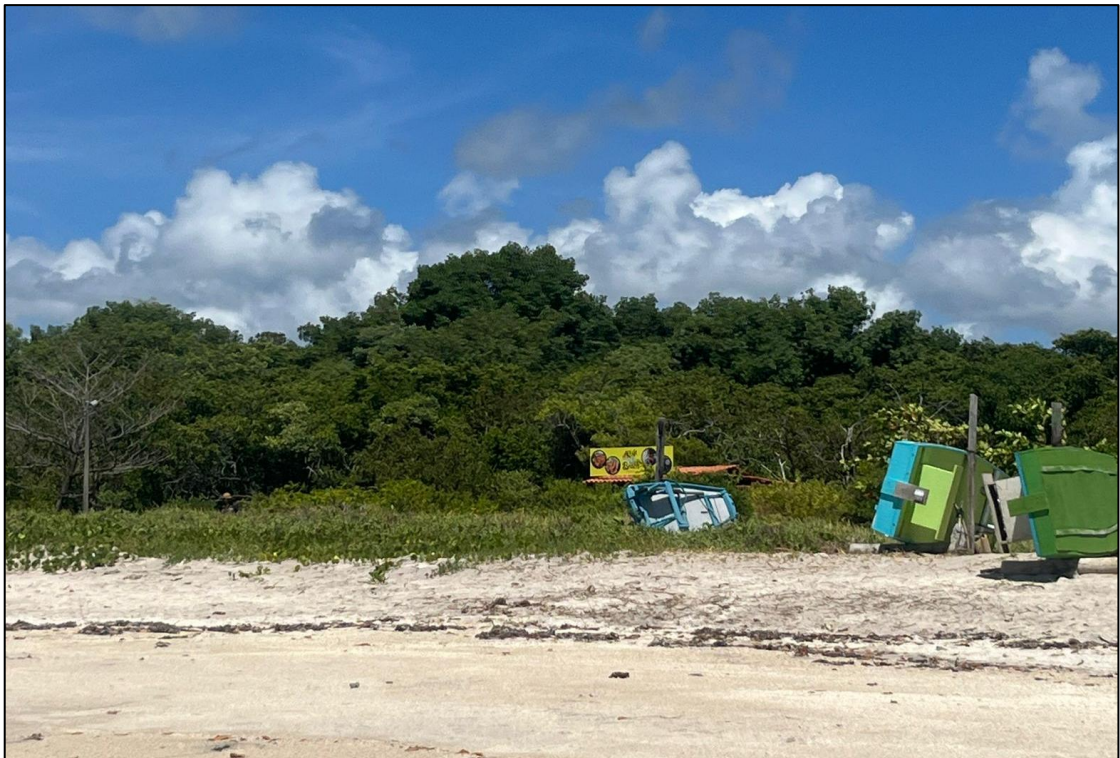
- 6) Ao longo da UP3 se observa os impactos antrópicos sobre os ecossistemas protegidos, como: Manguezais, Restinga e Mata Atlântica. As edificações não atendem o distanciamento necessário para sua preservação e conservação das Áreas de Proteção Permanente - APP; neste sentido, observou-se a falta de ordenamento do território, que resulta em impactos severos nestes biomas característicos de foz de rios, como: pisoteamento, supressão e queima da vegetação, descarte de resíduos sólidos (lixo),

FOTO 6: OBJETIVO DEMONSTRAR TIPO DE CONSTRUÇÃO ABUSIVA NA PRAIA PRÓXIMO A FOZ DO RIO SAUAÇUHY – IPIOCA/AL
